(公社) 日本技術士会防災会議 (平成 26 年広島豪雨災害) 現地派遣調査
【速報】

■日時：2014 年 8 月 31 日(日)7:30～15:00

■調査場所：広島市安佐南区八木 3 丁目・4 丁目地区

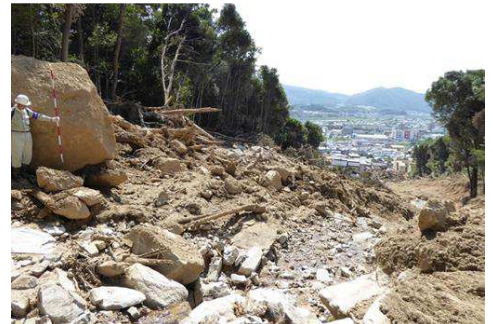
写真 3 八木 3 丁目県営緑丘住宅付近

土石流 (花崗岩、真砂) が下流の住宅を直撃し、最も被災者が多くなった地区である。まだ、立ち入り禁止箇所があり、上流部への調査は隣の溪流から迂回して入った。写真に示すように 2m を越す巨岩が流下している。

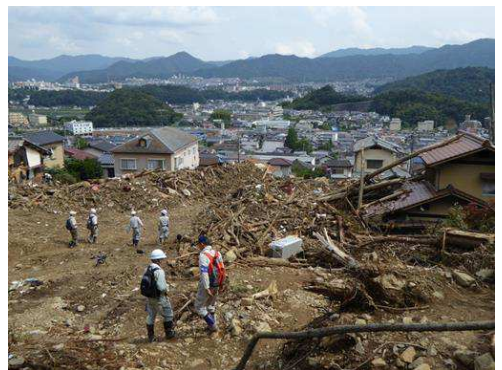
写真 4 八木 4 丁目八木ヶ丘団地付近

上流に治山堰堤があるが、一部袖部が破壊され、流下した土石流が下流の住宅を直撃した。堆積岩の礫が多く流下していた。
